# Chapelle des Apprentis d'Auteuil

Diagnostic général &  
projet de restauration

## 1 – RAPPORT DE DIAGNOSTIC

## 1.1 Diagnostic général - projet de restauration

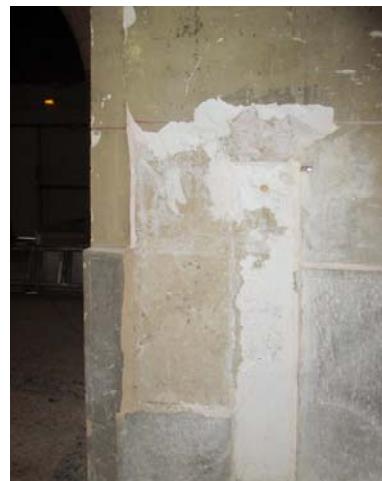
En maçonnerie, la chapelle construite en blocs de ciment moulé est saine. Il n'y a pas de désordres structurels apparents. Les interventions consistent en la reprise de revêtement plâtre, la purge d'anciens scellements en ciment en partie basse des piliers de la nef.

Sondage à la base des piles faisant apparaître la structure en blocs de ciment moulé

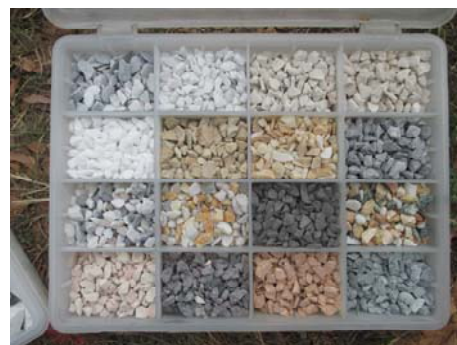
Echantillon de fragments de pierre naturelle et de marbre colorés utilisés dans la fabrication du « terrazzo »

Ce revêtement de très grande qualité a malheureusement subi de gros dégâts, notamment dans le chœur, suite à d'anciennes infiltrations d'eaux depuis la toiture et dont on voit encore les traces de ruissellement sur les parois. Cela nécessite une restauration avec une technique spécifique dans les règles de l'art, comprenant le bouchement des trous et fissures et la restauration des motifs à l'identique et coulage du terrazzo.

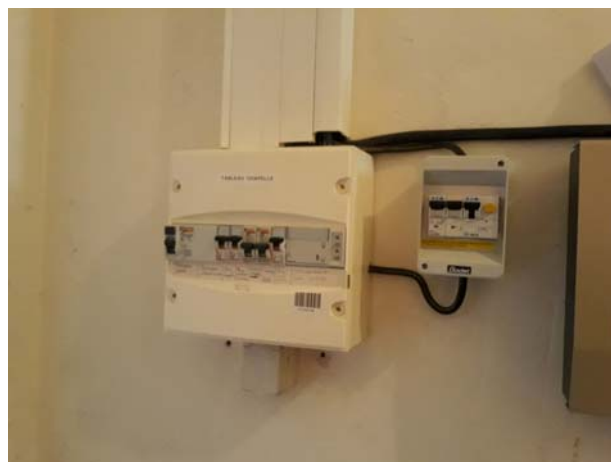
Le tableau de la chapelle se trouve dans un local à risque. Afin de rendre l'installation conforme aux normes en vigueur, il devra donc être déplacé.

L'armoire de zone ne peut pas supporter une demande de puissance supérieure.

Afin de répondre aux nouveaux besoins liés à la rénovation, le tableau électrique doit être remplacé et une nouvelle alimentation devra être retirée depuis le TGBT. Le tableau électrique sera déplacé dans le couloir qui donne vers le cœur.

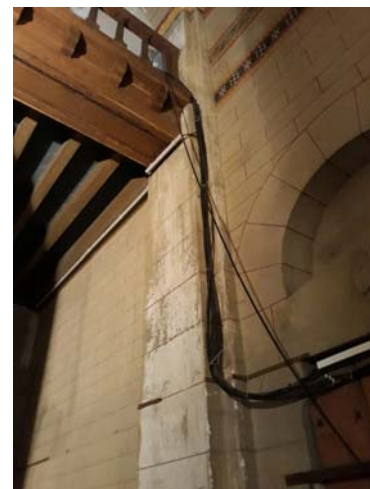
L'ensemble des équipements est actuellement réalisé en câble apparent ou sous tube IRO.

Une partie de l'installation, mise en œuvre correctement, sera conservée mais le passage des câbles dans l'ensemble sera révisé afin de mieux l'intégrer dans l'architecture et de respecter les normes en vigueur.

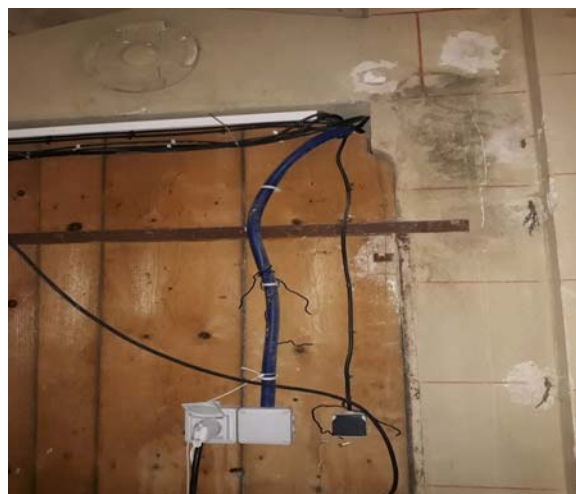
L'éclairage est réalisé au travers de projecteurs fixes et de projecteurs amovibles branchés sur des prises 2P+T.

Dans l'ensemble, l'éclairage de secours est en bon état.
